BON D'INTERVENTION

N° INTERVENTION
DEMO-2026-00001

OBJET
Fuite sous évier — démonstration fictive

SITE
Boutique Lyon Centre — site fictif — Adresse de démonstration 69002 Lyon

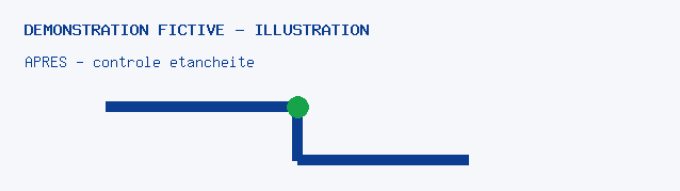
PRESTATION RÉALISÉE
Diagnostic : joint du siphon usé, fuite au raccord lors de la mise en eau.
Travaux : remplacement du joint, remontage du siphon et contrôle d'étanchéité après remise en eau.

Avant — illustration fictive de test
